Opis stanu technicznego budynku i określenie zakresu remontu

Wspólnota Mieszkaniowa ul. 1-go Maja 71, Kowary, dz. 460/17, Obr. 1.

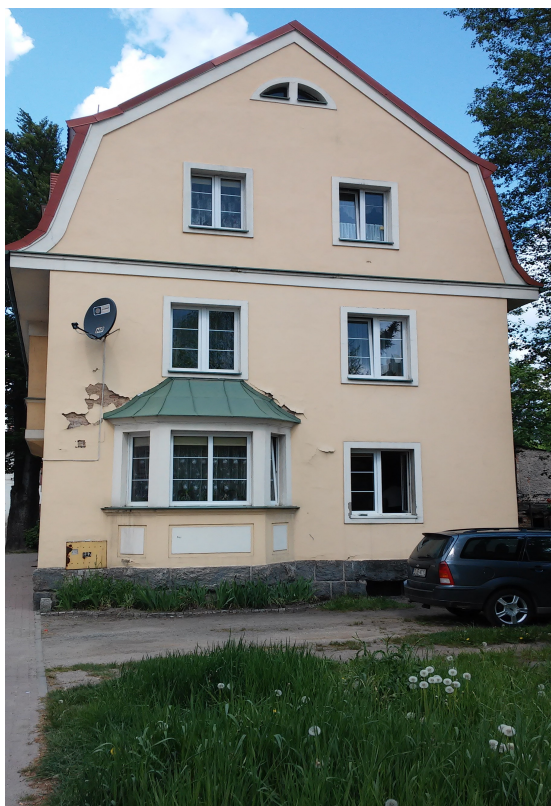
1 Maja 71 – elewacja szczytowa - południowa

Budynek o konstrukcji tradycyjnej, ściany murowane z cegły i częściowo z kamienia, stropy nad piwnicą - sklepienia ceramiczne powyżej stropy drewniane, dach drewniany, kryty dachówką karpiówką

- Skucie zwiertzałych i uszkodzonych tynków – elewacja południowa, tynki od cokołu do gzymsu,
- Uzupełnienie ubytków w murze, wyrównanie powierzchni muru – dopuszcza się wyrównanie powierzchni poprzez przyklejenie styropianu o grubości dostosowanej do stwierdzonych nierówności powierzchni ścian,

- Wykonanie podkładu tynkarskiego wraz z zagruntowaniem,
- Wykonanie tynku akrylowego, cienkowarstwowego, kolory jasne, pastelowe (zgodnie z miejscowym planem zagospodarowania przestrzennego).
